Odpowiedź na pismo Biura Rady Powiatu Cieszyńskiego znak BR.1711.5.2020  
z dnia 10.09.2020 r. w sprawie stanu technicznego obiektów Warsztatów Terapii Zajęciowej  
w Drogomyślu przy ul. Modrzewiowej 1

Dokumentacja zdjęciowa  
dotycząca stanu technicznego obiektów Warsztatów Terapii Zajęciowej w Drogomyślu przy  
ul. Modrzewiowej 1

## Protokół Nr PDPS/1/2020

## Protokół Nr PDPS/2/2020

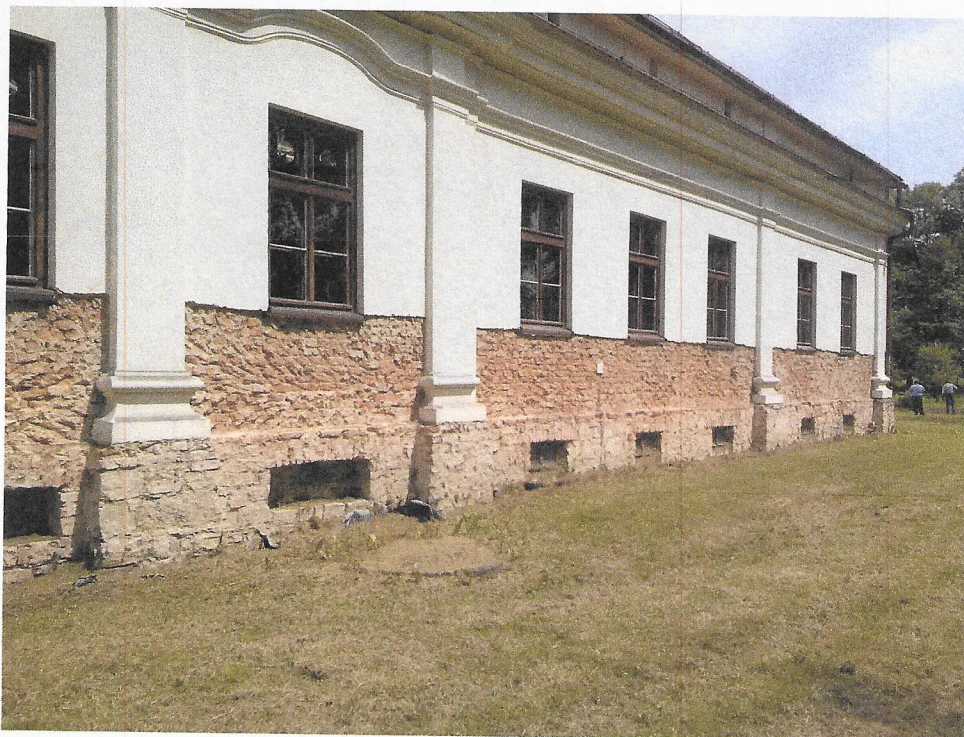
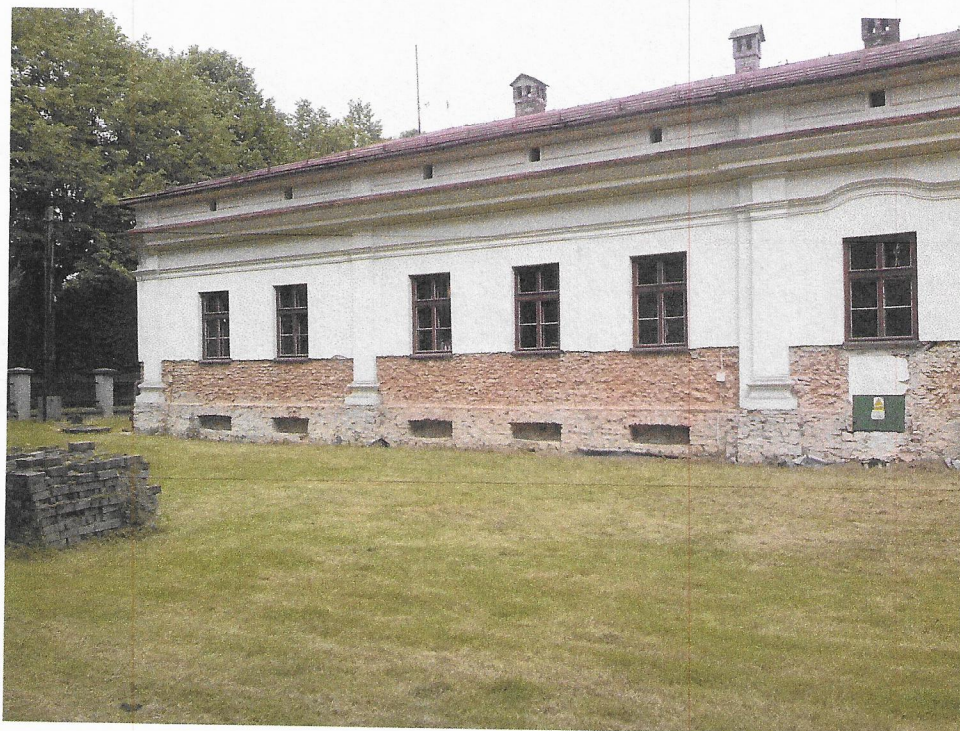
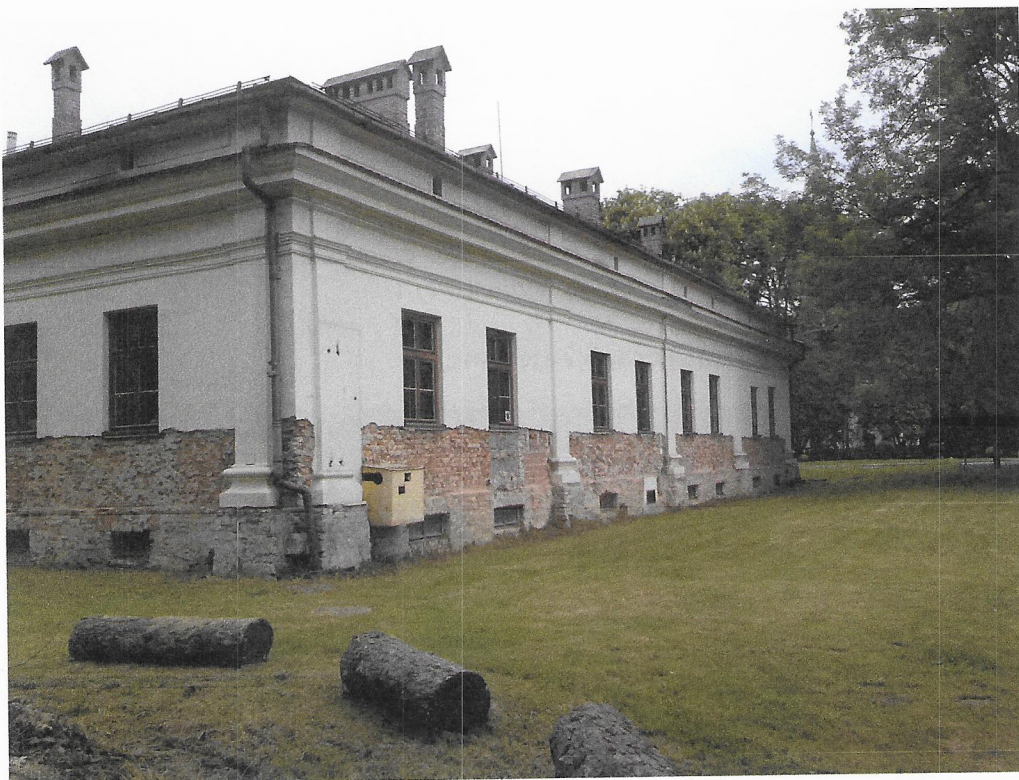
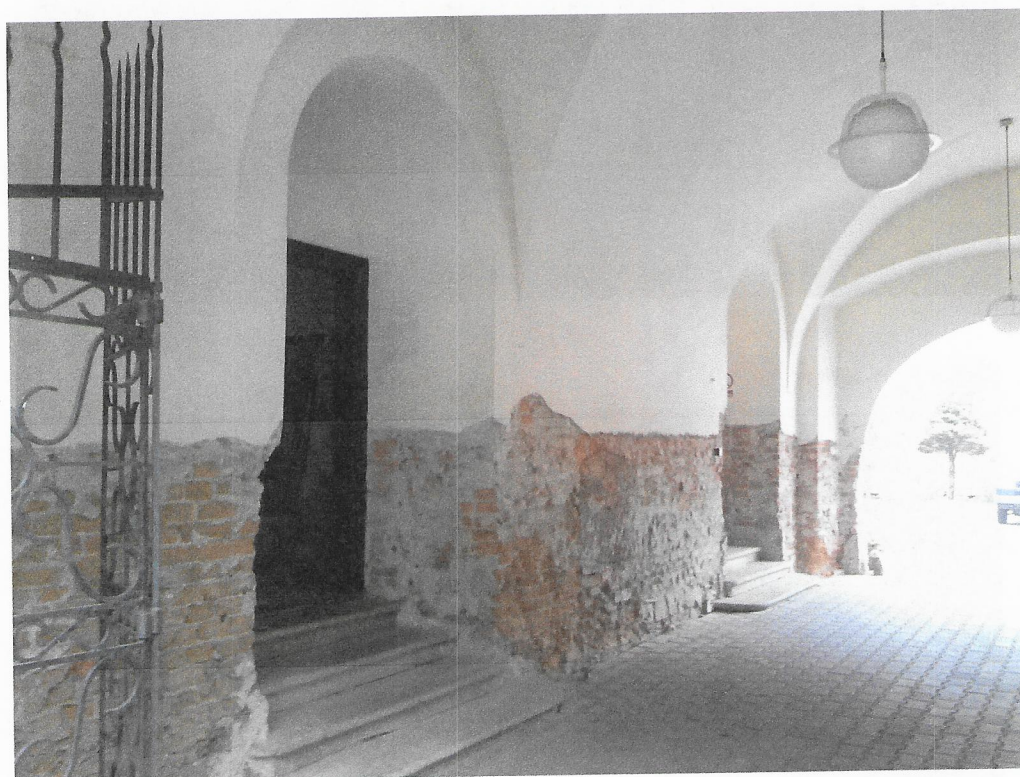
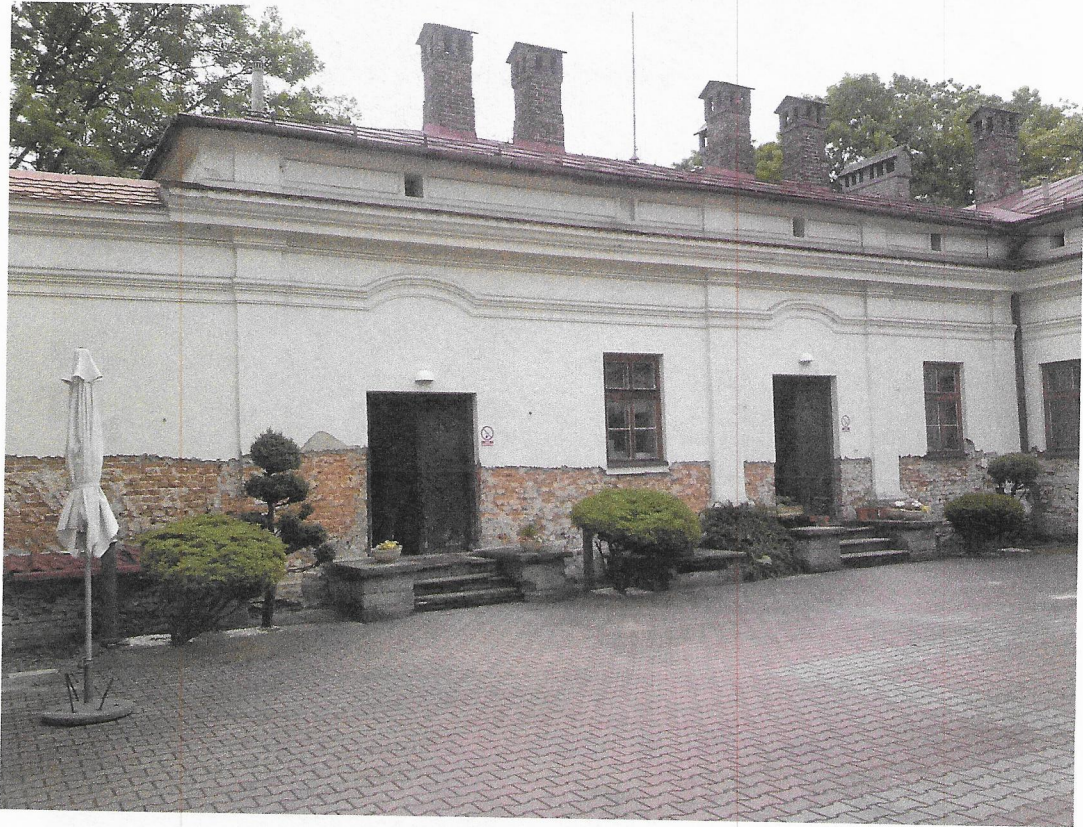
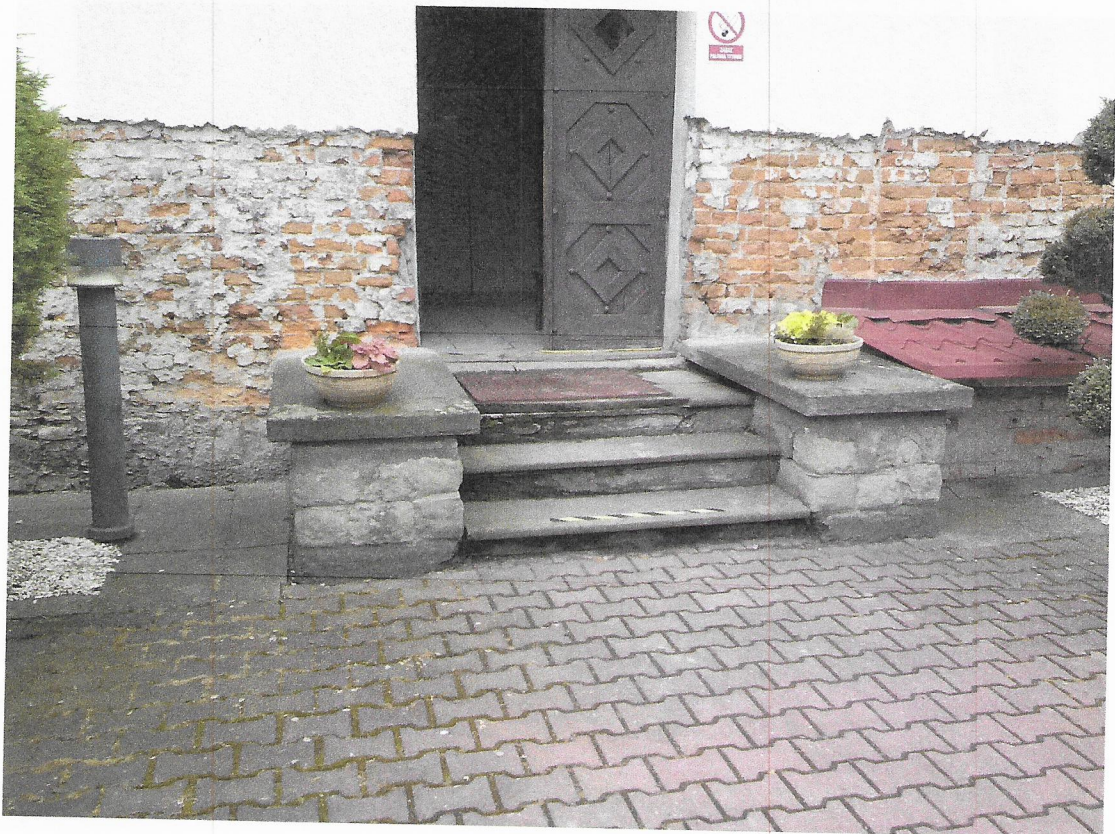
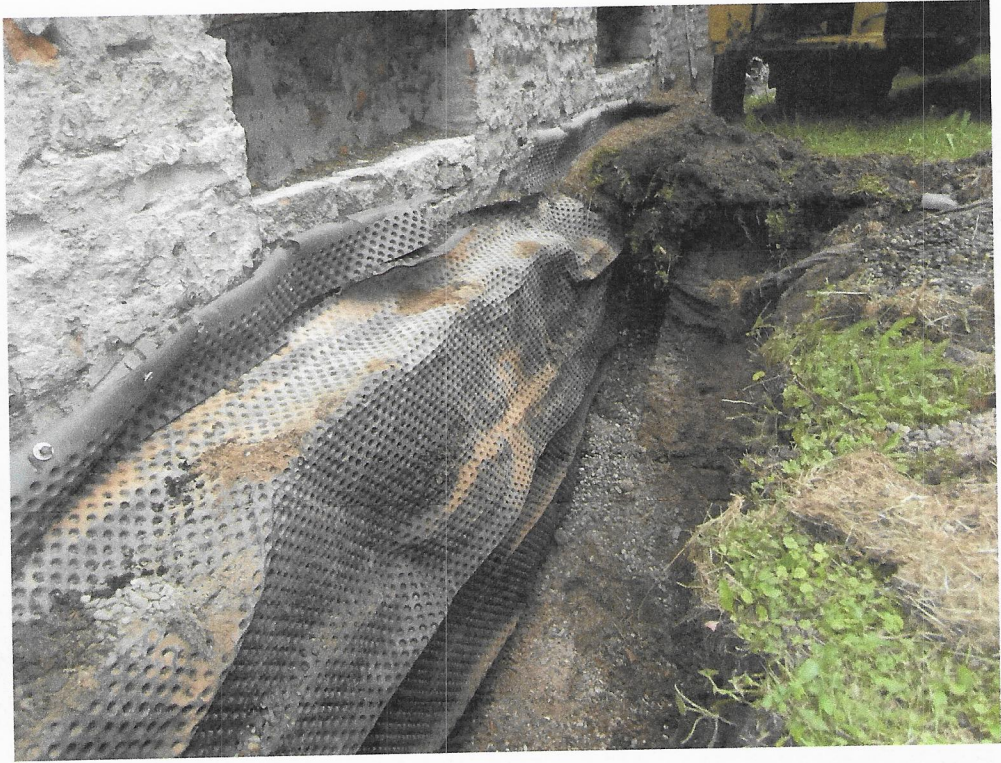
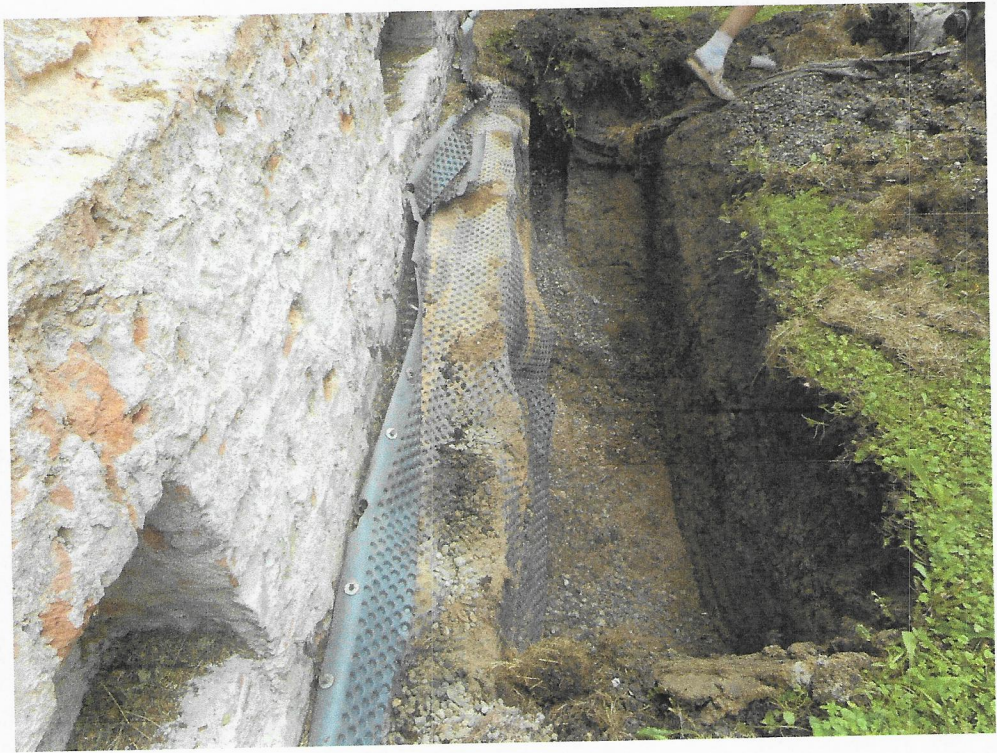
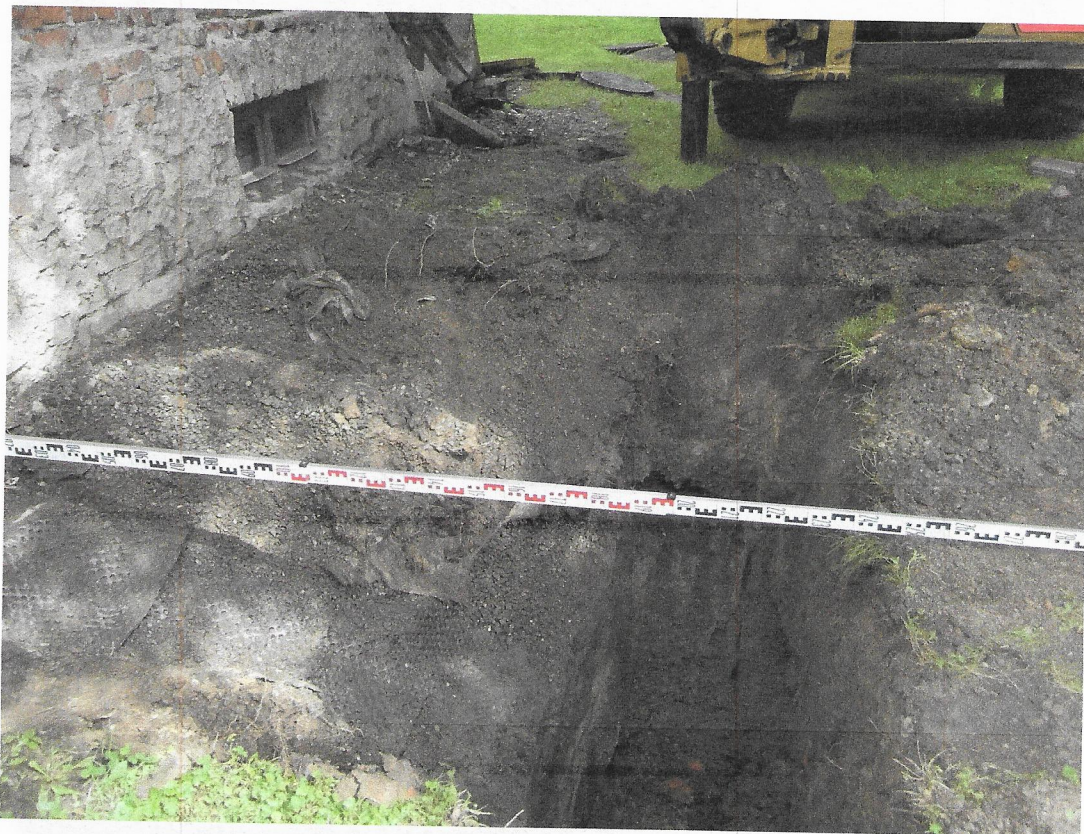
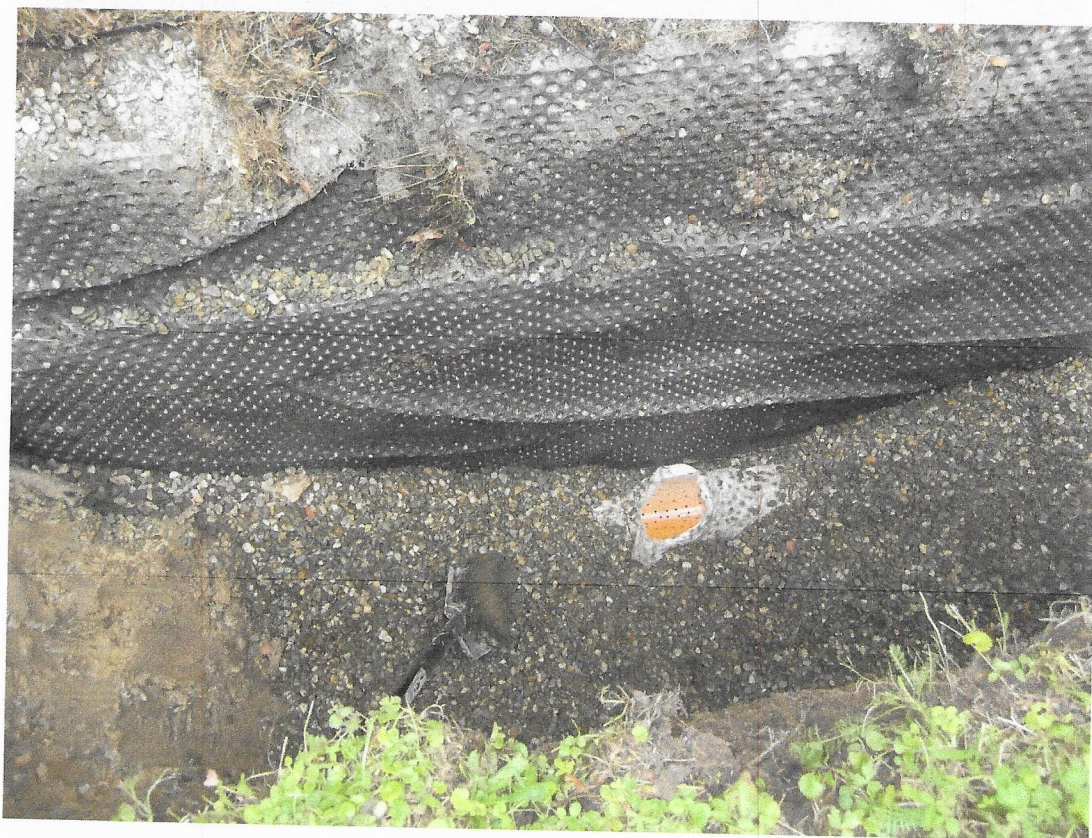
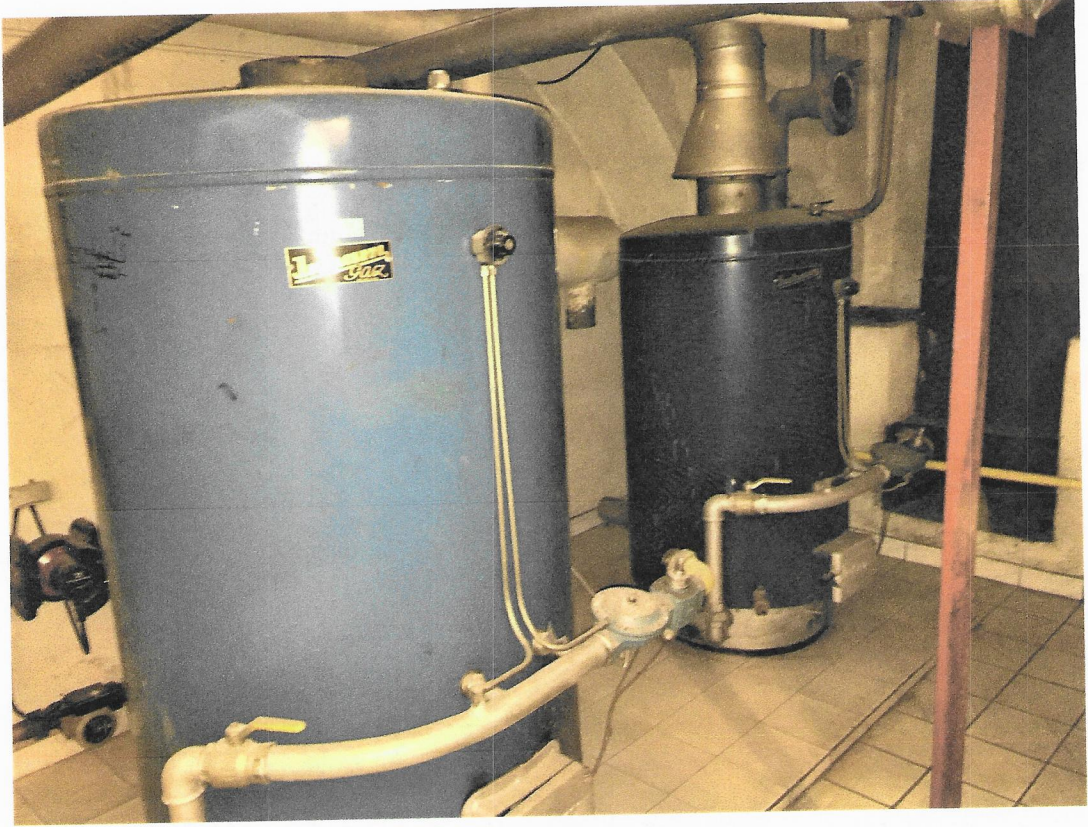
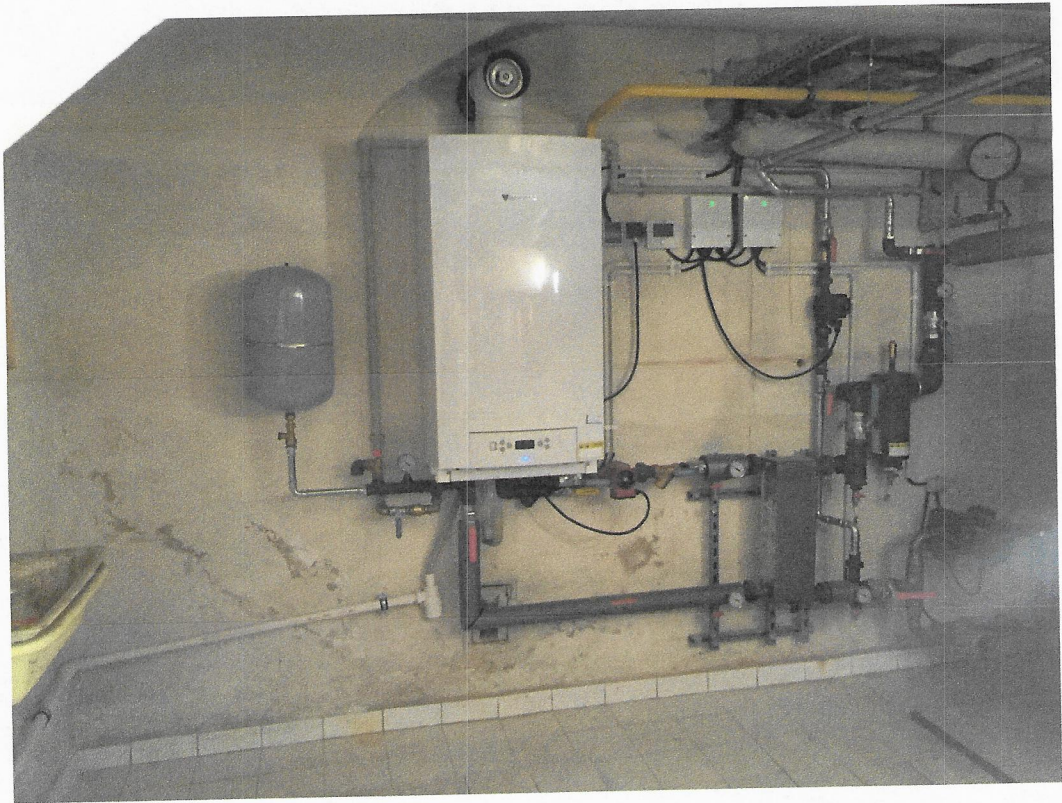
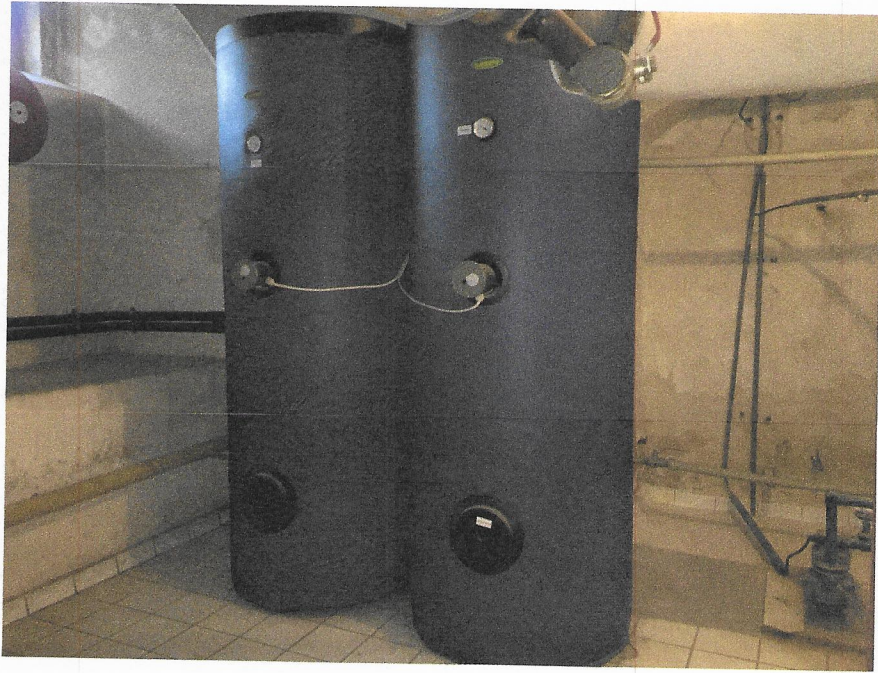
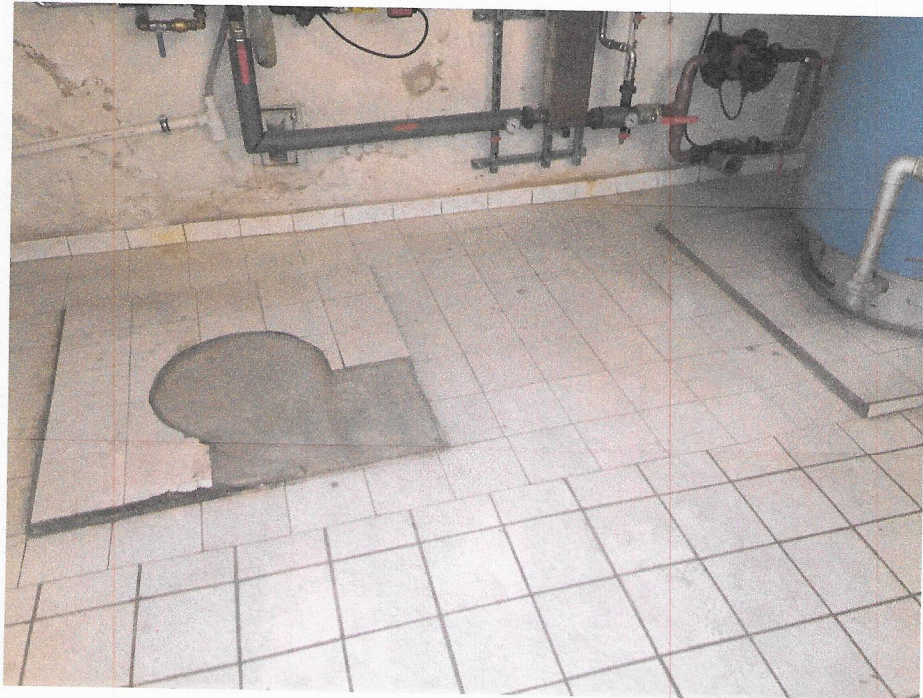
**1) Budynek główny – Warsztat Terapii Zajęciowej**

- fundamenty budynku są zawilgocone, zasolone, zagrzybione na skutek braku izolacji przeciwwilgociowej ław i ścian fundamentowych, stan techniczny fundamentów: średni (50% zużycia),

- ściany zewnętrzne nie spełniają obecnych wymagań dotyczących ochrony cieplnej budynku i wymagają docieplenia. Obecnie z murów skuty jest tynk zewnętrzny do wysokości okien, aby umożliwić „oddychanie” ścian w celu ich wysuszenia, stan techniczny ścian zewnętrznych: średni (30% zużycia),

- tynki wewnętrzne – zbutwiałe, zasolone, zawilgocone i zagrzybione tynki piwnic (do wymiany), stan techniczny tynków wewnętrznych: zadawalający (10% zużycia),

- tynki zewnętrzne – do uzupełnienia tynki po skutych, zbutwiałych, zasolonych, zawilgoconych i zagrzybionych tynkach parteru - wskazane jest wykonanie tynków o dużej paroprzepuszczalności np. mineralny, silikatowy, polikrzemianowy lub wykonanie tynków renowacyjnych, stan techniczny tynków zewnętrznych: zły (60% zużycia),

- posadzki – bez uszkodzeń, stan techniczny posadzek: dobry,
- stolarka – okna skrzynkowe drewniane z końca lat 90-tych XX w. - do wymiany, z uwagi na konieczność przywrócenia formy otworów okiennych i stolarki do stanu pierwotnego (zgodnie z zaleceniami Konserwatora Zabytków). Stolarka drzwiowa wymaga drobnych napraw i konserwacji, stan techniczny stolarki: średni (50% zużycia),

- izolacje – brak prawidłowo wykonanej izolacji przeciwwilgociowej ław i ścian fundamentowych, stan techniczny izolacji: średni (50% zużycia),
- malowanie – w piwnicach malowanie zniszczone na skutek zawilgocenia i zagrzybienia tynków ścian – całość do malowania ze wcześniejszą impregnacją grzybobójczą, stan techniczny malowań: średni (10% zużycia),

- instalacja c.o. – rury stalowe skorodowane – do wymiany. Grzejniki żeliwne z uwagi na długi okres użytkowania prawdopodobnie z osadzonym kamieniem (zmniejszona jest sprawność) – wskazana wymiana. Kocioł gazowy nie posiada przeglądu technicznego przez Urząd Dozoru Technicznego. Do wykonania w trybie pilnym roboty związane

z dostosowaniem kotłowni do warunków zgodnie z przepisami, stan techniczny instalacji c.o.: zły (60% zużycia),

- remont dachu (w tym: wymianę pokrycia dachowego z blachy na blachę, wymianę rynien i rur spustowych, częściową wymianę deskowania i więźby, przemurowanie kominów, zabezpieczenie owadobójcze i ogniochronne elementów więźby),

- docieplenie stropu parteru (rozebranie polep stropów drewnianych, rozebranie posadzek z cegły, oczyszczenie podłoża pod izolację, wykonanie izolacji przeciwwilgociowej i paroprzepuszczalnej, wykonanie izolacji cieplnej poziomej stropu z wełny mineralnej gr. 20 cm wraz z pomostami komunikacyjnymi),

- docieplenie połaci dachowych (rozbiórka podsufitki, wykonanie izolacji paroszczelnej i paroprzepuszczalnej, wykonanie izolacji cieplnej z wełny mineralnej gr. 20 cm),

- remont elewacji,
- wymianę stolarki okiennej drewnianej wraz z wymianą podokienników wewnętrznych, naprawą tynków i malowaniem ościeży,
- renowację drzwi zewnętrznych,

- zbadanie potrzeby wykonania izolacji p-wilgociowej ław i ścian fundamentowych wraz z drenażem opaskowym, skuciem zawilgoconych i zasolonych tynków, wykonaniem tynków renowacyjnych w piwnicy,

- wymianę instalacji c.o.,
- kompleksową modernizację kotłowni (roboty ogólnobudowlane, roboty instalacyjne c.o. i c.w.u., w tym: usunięcie zbędnych instalacji, założenie okna jako otworu rozprężnego w przypadku zaistnienia zagrożenia wybuchowego, montaż drzwi p-pož. do kotłowni, roboty wykończeniowe i dokonanie przeglądu urządzeń przez Urząd Dozoru Technicznego). Obecnie kocioł jest wymieniony, natomiast stare urządzenia, zbiorniki trzeba pociąć i wyłomować.

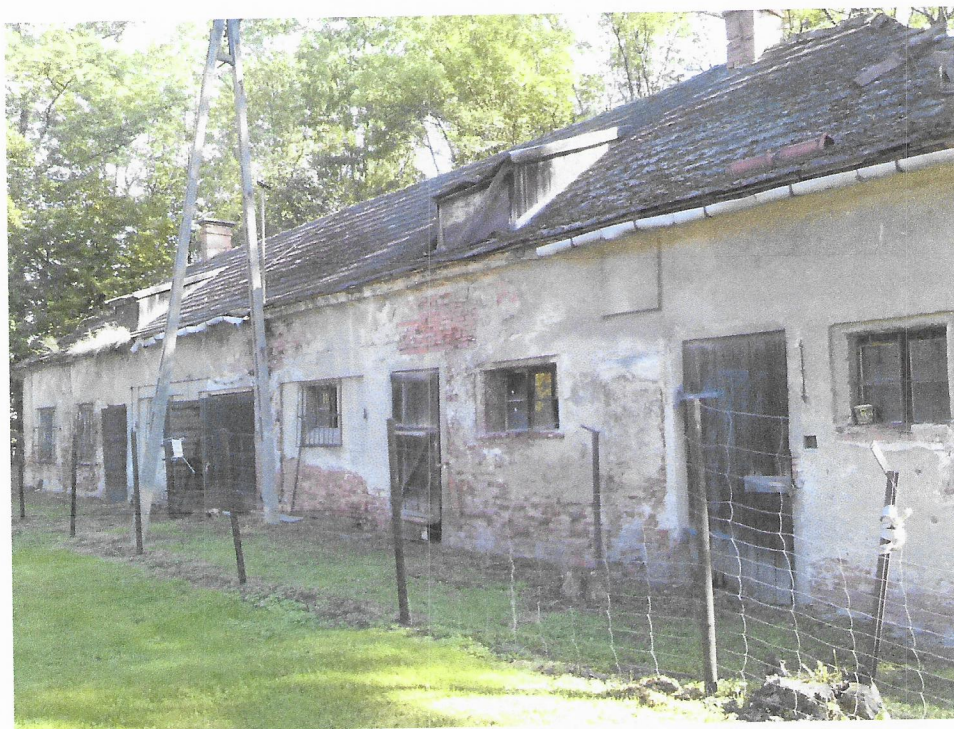
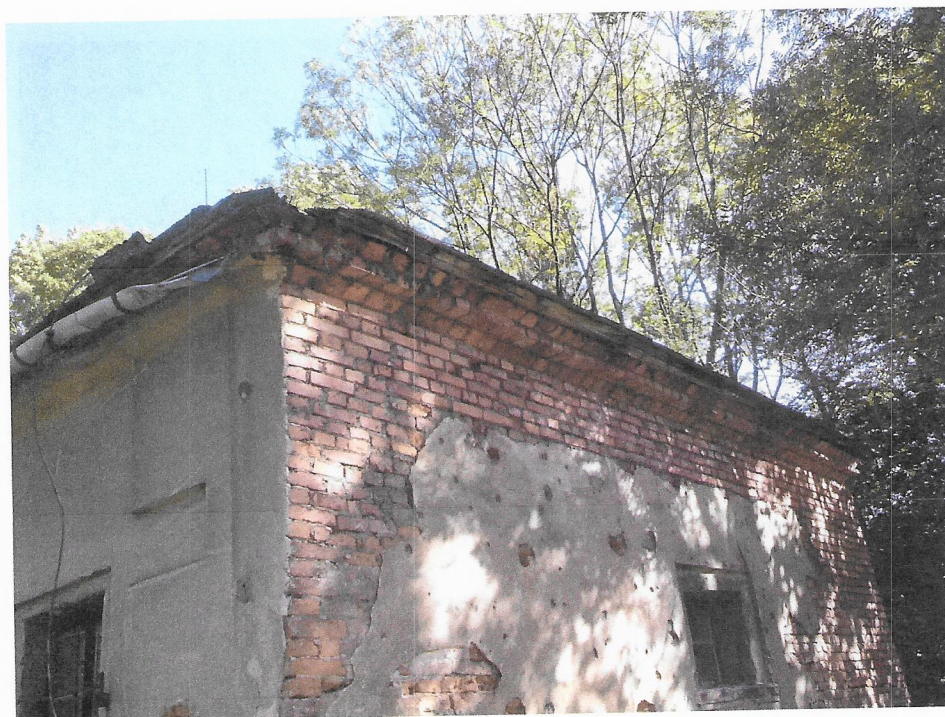
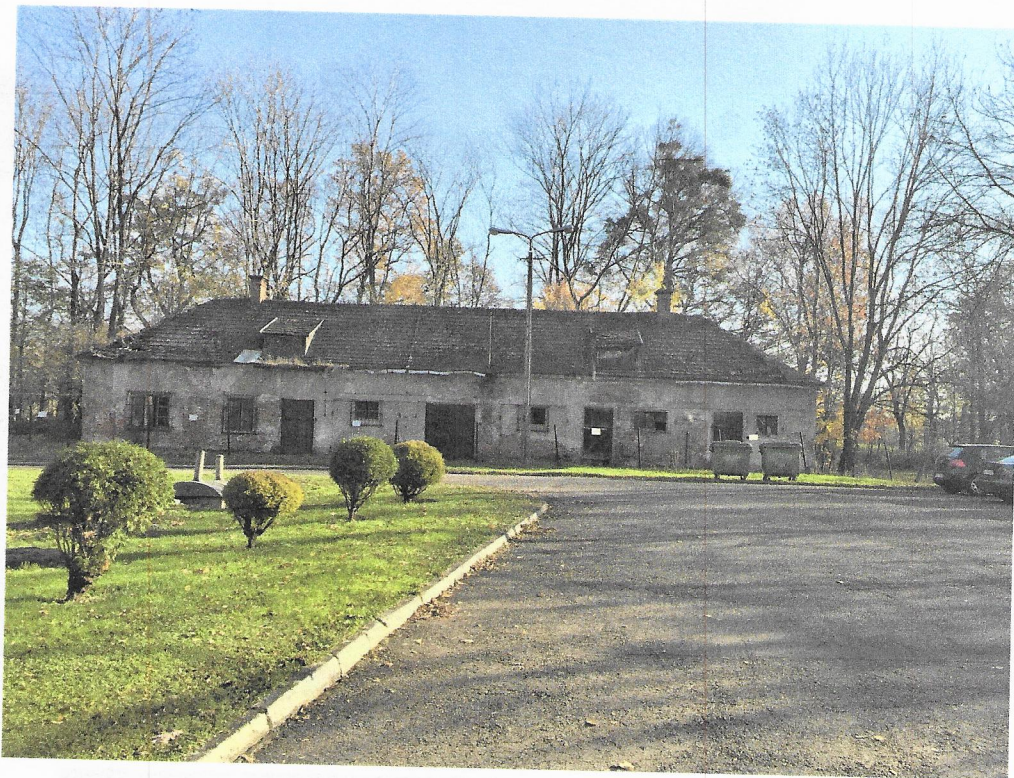
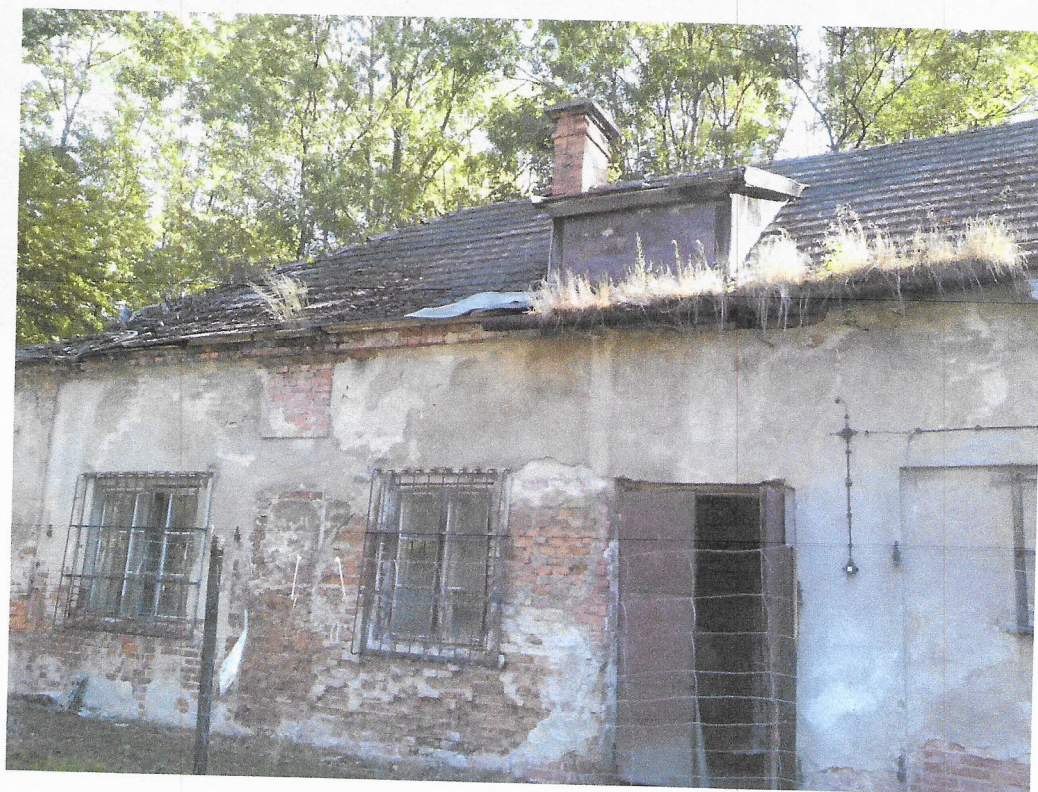
## 2) Budynek gospodarczy

Zgodnie z Protokołem Nr PDPS/2/2020 z dnia 11.09.2020r. z okresowego przeglądu budynku budynek należy bezwzględnie wyłączyć z użytkowania i zabezpieczyć przed wejściem osób postronnych. Z techniczno – ekonomicznego punktu widzenia budynek nadaje się do rozbiórki. Z uwagi na to, iż budynek stanowi element objęty ochroną konserwatorską zespołu pałacowego wpisanego do rejestru zabytków pozwolenie na rozbiórkę leży w gestii Generalnego Konserwatora Zabytków.

- fundamenty – zawilgocone, zasolone, zagrzybione na skutek braku izolacji przeciwwilgociowej ław fundamentowych, stan techniczny fundamentów: dobry (5% zużycia),
- ściany – zawilgocone i zasolone z uwagi na brak izolacji przeciwwilgociowej, widoczne ubytki, stan techniczny ścian: średni (40% zużycia),
- stropy – zniszczone, w całości do wymiany, stan techniczny stropów: zły (100% zużycia),
- dach – zniszczony – w całości do wymiany, stan techniczny dachu: zły (100% zużycia),

- tynki wewnętrzne – zbutwiałe, zasolone, zawilgocone i zagrzybione, w całości do wymiany, stan techniczny tynków wewnętrznych: zły (100% zużycia),
- tynki zewnętrzne – zbutwiałe, zasolone i zagrzybione, w całości do wymiany, stan techniczny tynków zewnętrznych: zły (100% zużycia),
- posadzki – do wymiany, stan techniczny posadzek: zły (100% zużycia),
- stolarka okienna i drzwiowa zniszczona, w całości do wymiany, stan techniczny stolarki okiennej i drzwiowej: zły (100% zużycia),
- malowanie – w całości zniszczone, stan techniczny malowań: zły (100% zużycia),
- izolacje przeciwwilgociowe – brak,
- instalacje c.o. i wod. – kan. – brak,
- instalacja elektryczna – zniszczona, w całości do wymiany, stan techniczny instalacji elektrycznej: zły (100% zużycia),
- do uzupełnienia opaski chodnikowe wokół budynku.

W przypadku nie uzyskania pozwolenia na rozbiórkę – wymagany jest pilny remont w zakresie całości budynku.

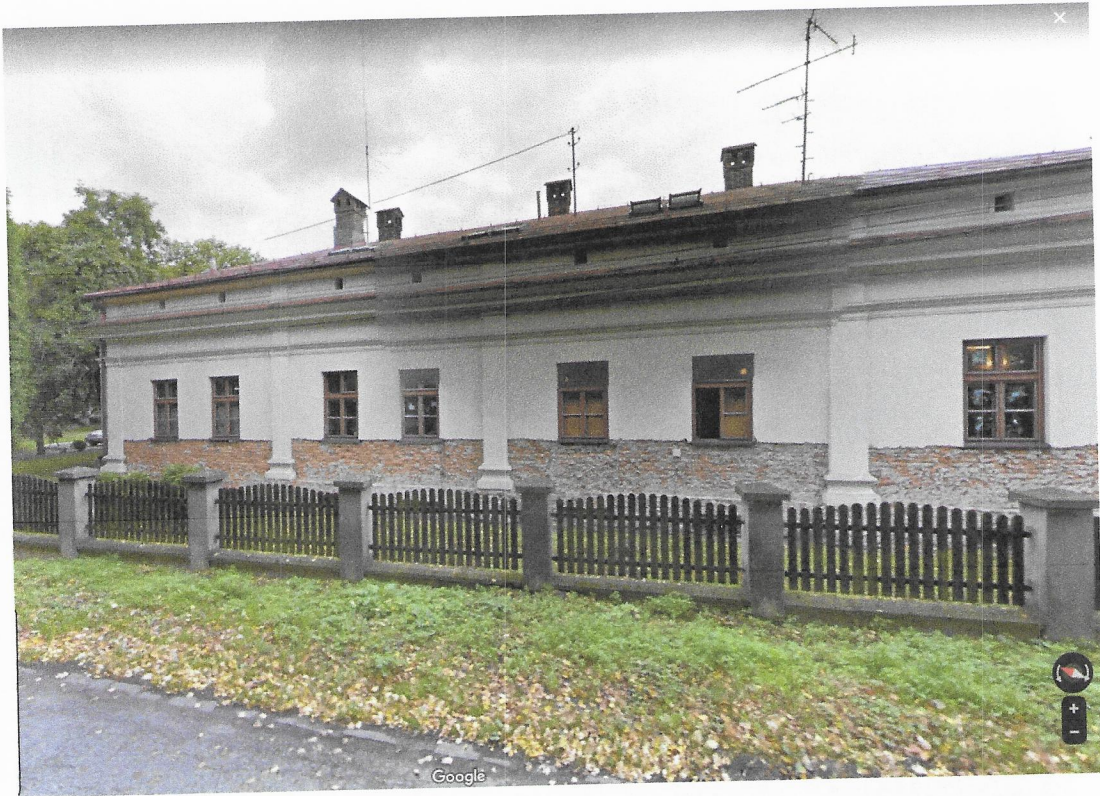
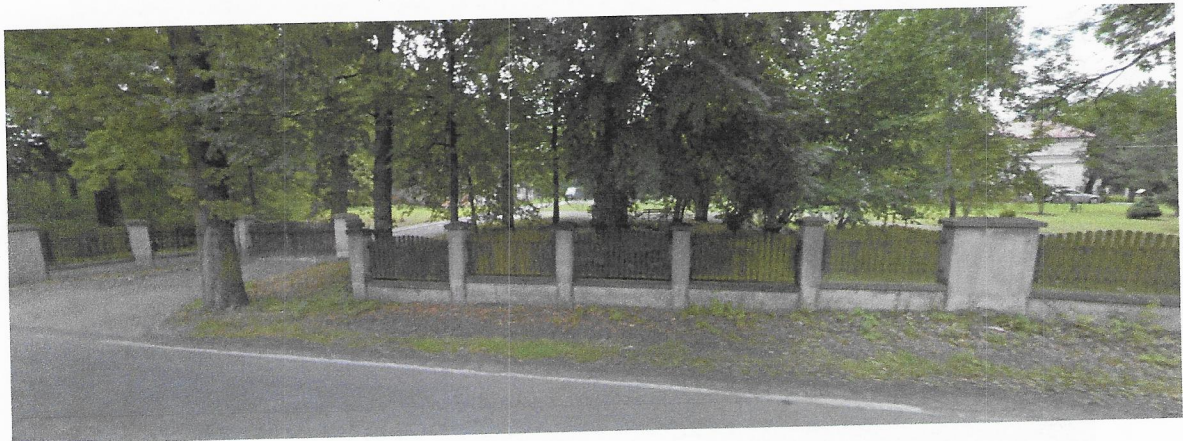
### 3) Ogrodzenie

Wydział Inwestycji Starostwa Powiatowego w Cieszynie, na wniosek gminy Strumień, w 2019 roku wykonał fragment płotu z siatki (135 mb) od strony południowej (tj. od strony traktu spacerowego) wraz z demontażem pierwotnego ogrodzenia.

Do wymiany jest ogrodzenie od strony pól. Natomiast od strony dwóch ulic jest ogrodzenie murowane ze sztachetami wymagające konserwacji.
